## **DOKUMENTACJA PROJEKTOWA**

***sposobu zabezpieczenia i przeciwdziałania zniszczeniu  
formy terenu oraz znajdujących się na tej formie: budynku  
kościół pw. św. Małgorzaty i jego ogrodzenia w Chybicach***

***Inwestor:*** WOJEWÓDZKI URZĄD OCHRONY ZABYTKÓW  
W KIELCACH UL. IGNACEGO PADEREWSKIEGO 34A,  
25-502 KIELCE

**KIELCE, grudzień 2022r.**

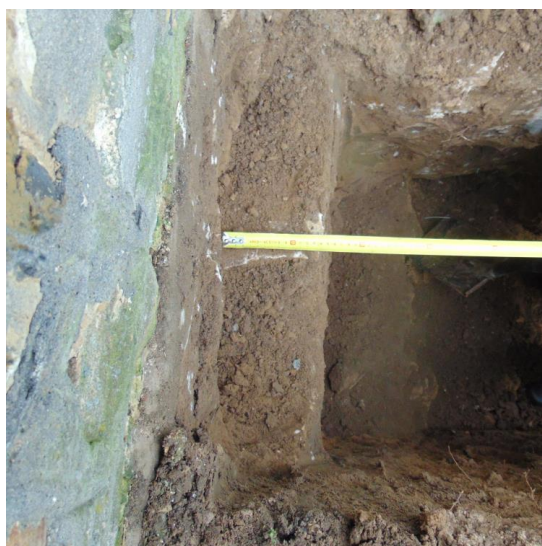
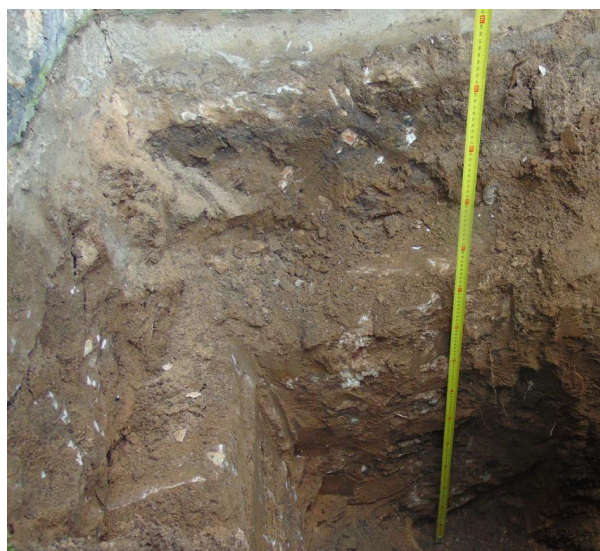
*Odkrywka fundamentu OF-1*

Pierwszą odkrywkę wykonano w naroży ścian zewnętrznych kościoła nawy głównej i kruchty od strony południowo-zachodniej. Stwierdzono tu poziom posadowienia południowego muru kościoła na głębokości ok. 1,10m poniżej poziomu istniejącego, natomiast fundament ściany kruchty posadowiony jest o 10cm głębiej – t.j. 1,2m p.p.t.i. W związku z tym zgodnie z dokumentacją badań podłoża gruntowego (poziomu przemarzania gruntu -1,0m) można stwierdzić, że w tej części poziom posadowienia jest odpowiedni. W wykopie stwierdzono występowanie warstwy pyłu twardoplastycznego (warstwa IIIa).

Dopuszczanie do przemarzania gruntu pod fundamentem będzie powodować przyspieszanie i powiększanie uszkodzeń ścian i fundamentów, co w konsekwencji może doprowadzić do znacznego osłabienia konstrukcji. W związku z powyższym ze względu na znaczne zróżnicowanie posadowienia konieczne jest zastosowanie rozwiązania zapewniającego zabezpieczenie gruntu pod fundamentami przed przemarzaniem.

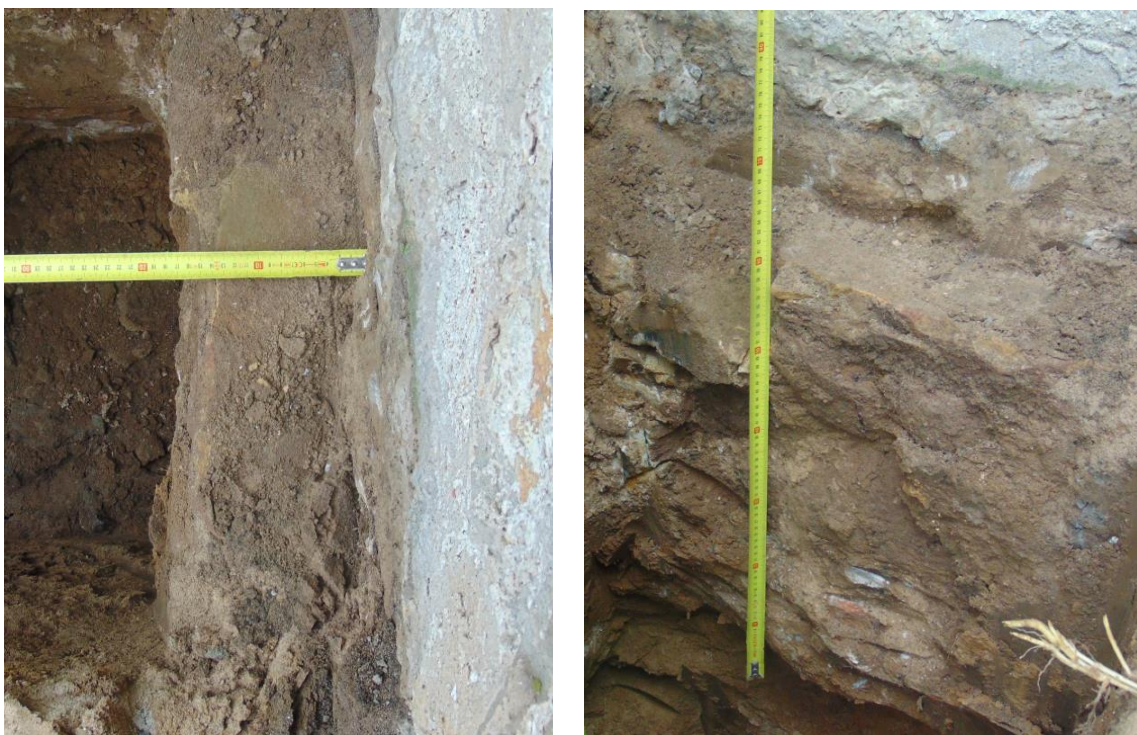
*Odkrywka fundamentu OF-2*

Drugą odkrywkę fundamentową wykonano w narożu ścian zewnętrznych nawy głównej i prezbiterium od strony południowej. Tu również stwierdzono różne poziomy posadowienia ścian – ściana nawy głównej posadowiona ~85cm p.p.t.i., a ściana prezbiterium posadowiona jedynie ~60cm p.p.t.i. W tym przypadku wymagany normą poziom posadowienia wynikający z głębokości przemarzania gruntu nie został zachowany. W poziomie posadowienia również stwierdzono występowanie warstwy pyłu twardoplastycznego (warstwa IIIa).

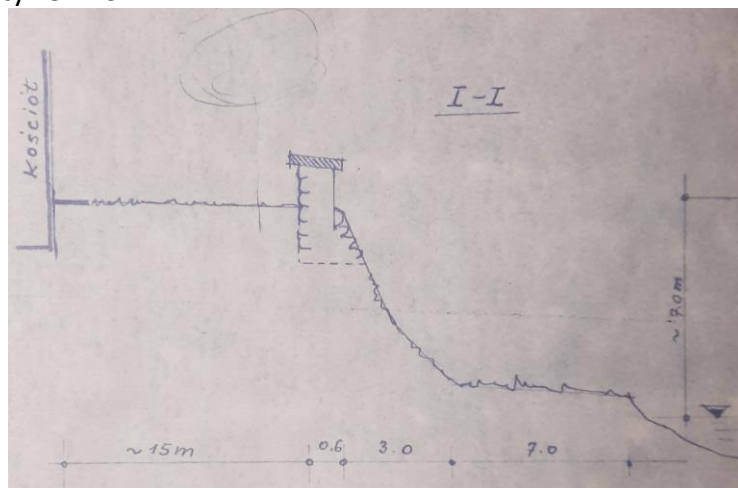
Wg opracowania archiwalnego można domniemywać że ukształtowanie skarpy za murem było inne niż obecnie – wg szkicu przekrojowego podstawa skarpy została określona na szerokość 3,0m.

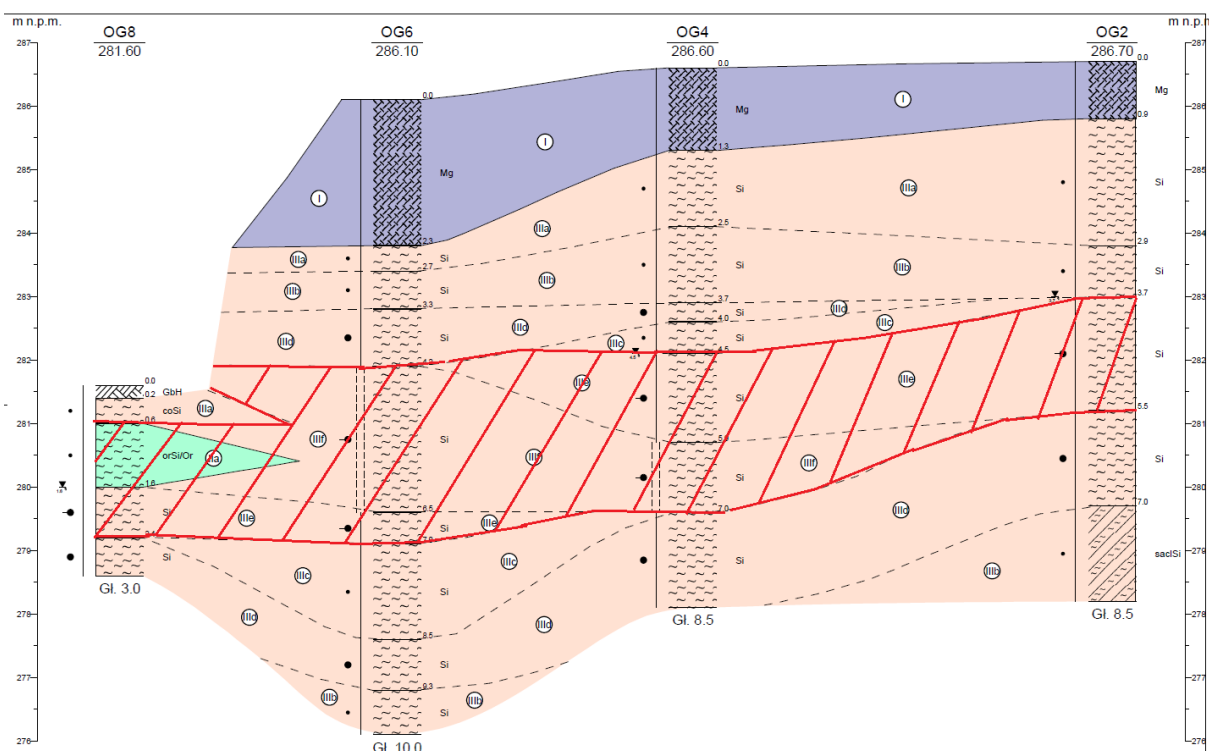
Dodatkowo można wyczytać z przekroi geotechnicznych, że na mniej więcej porównywalnej głębokości występują warstwy słabonośne IIIe i IIIf (obszar oznaczony na czerwono). Zgodnie z dokumentacją badań podłoża gruntowego należy zwrócić szczególną uwagę na warstwy nr IIIe i nr IIIf (pyły o konsystencji od miękkoplastycznej do płynnej) stanowiące strefy możliwych ruchów masowych, takich jak spływanie czy speływanie. W tym przypadku w związku z niemal poziomym ustawieniem gruntów słabonośnych – z podobną rzędną poziomu występowania osłabionych gruntów, bardzo istotny wpływ na stabilność skarpy ma właściwe zagospodarowanie wód opadowych. Dla tego jest bardzo istotne, aby zabezpieczyć teren przykościelny przed niekontrolowanym namakaniem w wyniku źle zagospodarowanych wód opadowych, źle zorganizowanego odwodnienia terenu.

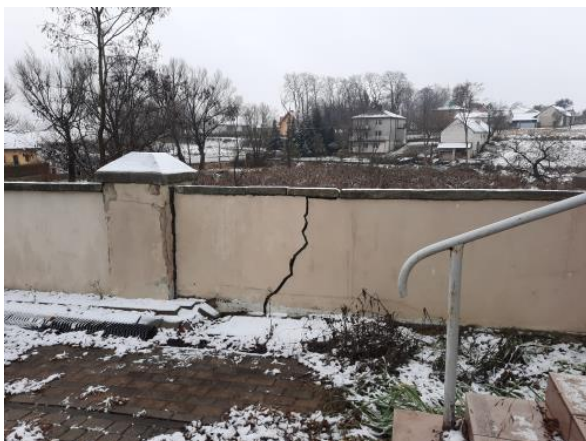
Zmiana zagospodarowania terenu - wprowadzenie nowych obiektów bezpośrednio przy południowym murze ogrodzeniowym (oporowym) w sposób bardzo niekorzystny wpłynął na stateczność i bezpieczeństwo muru – nastąpił lokalnie znaczący wzrost obciążenia naziemu gruntu napierającego na mur co w efekcie przyczyniło się w sposób bezpośredni do uszkodzenia muru.

*Uszkodzenie – pęknięcie muru przy budynku gosp.*

Dla odciążenia uszkodzonej murowanej ściany oporowej (południowy mur ogrodzenia terenu kościoła) należy przewidzieć rozbiórkę istniejącego podpiwniczonego budynku gospodarczego oraz wybudowaną w ostatnich latach grootę kamienną. Niestety te obiekty bardzo niekorzystnie zostały zlokalizowane i między innymi te obiekty przyczyniły się do powstałych uszkodzeń muru. W razie konieczności zachowania groty kamiennej można przewidzieć jej nową lokalizację np. w pobliżu istniejącego ołtarza polowego.

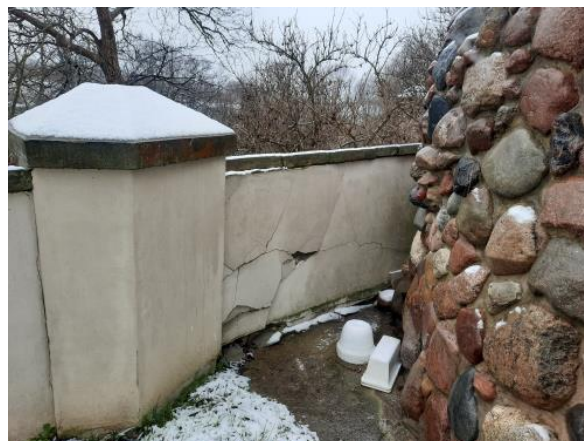
*Uszkodzenie – pęknięcie muru przy grocie.*

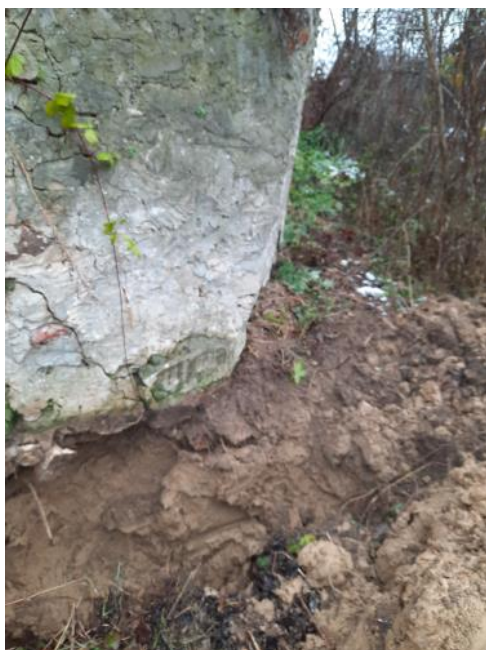
*Odkrywka fundamentu muru OM-1*

W odkrywkach od strony skarpy południowej stwierdzono, że mur stoi niemal w poziomie terenu istniejącego. W dwóch odkrywkach – narożnik południowo-wschodni oraz na wysokości budynku gospodarczego posadowienie zostało ujawnione na głębokości ~10cm poniżej terenu istniejącego.

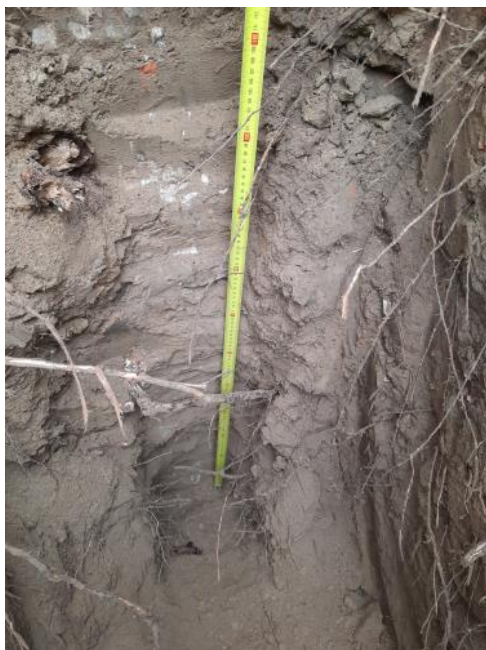
*Odkrywka fundamentu muru OM-4*

W odkrywce od strony tereny placu kościelnego – z wyższego poziomu, w odkrywce dokopano się do głębokości  $-2,0\text{m}$  poniżej terenu i w tej odkrywce nie stwierdzono zmiany grubości muru ani zmiany pionowości. W związku z tym można założyć, że jedyną zmianą szerokości podstawy muru jest pochylenie płaszczyzny zewnętrznej muru (po stronie południowej).
