ELEWACJA WSCHODNIA–NAPRAWA USZKODZEŃ  
skala 1:100

temat: Dokumentacja techniczna sposobu zabezpieczenia i przeciwdziałania zniszczeniu formy terenu oraz znajdujących się na tej formie: budynku kościoła pw. św. Małgorzaty i jego ogrodzenia w Chybicach		  MGM PARTNER Sp. z o.o. Sp.k. biuro: 25-415 Kielce ul. Górna 19A/7 tel (041) 3610324 e-mail: biuro@mgmpartner.pl	
stadium: EKSPERTYZA TECHNICZNA	skala: 1:100	data: 12/2022	
branża: KONSTRUKCJA	nr upr: SWK/0111/P00K/06	podpis:	
opracował: mgr inż. Marcin Nosek	nr upr:	podpis:	
opracował: inż. Grzegorz Gregulski	licencja:	rewizja:	nr rys.: 1.9
rysunek: ELEWACJA WSCHODNIA NAPRAWA USZKODZEŃ	AutoCAD

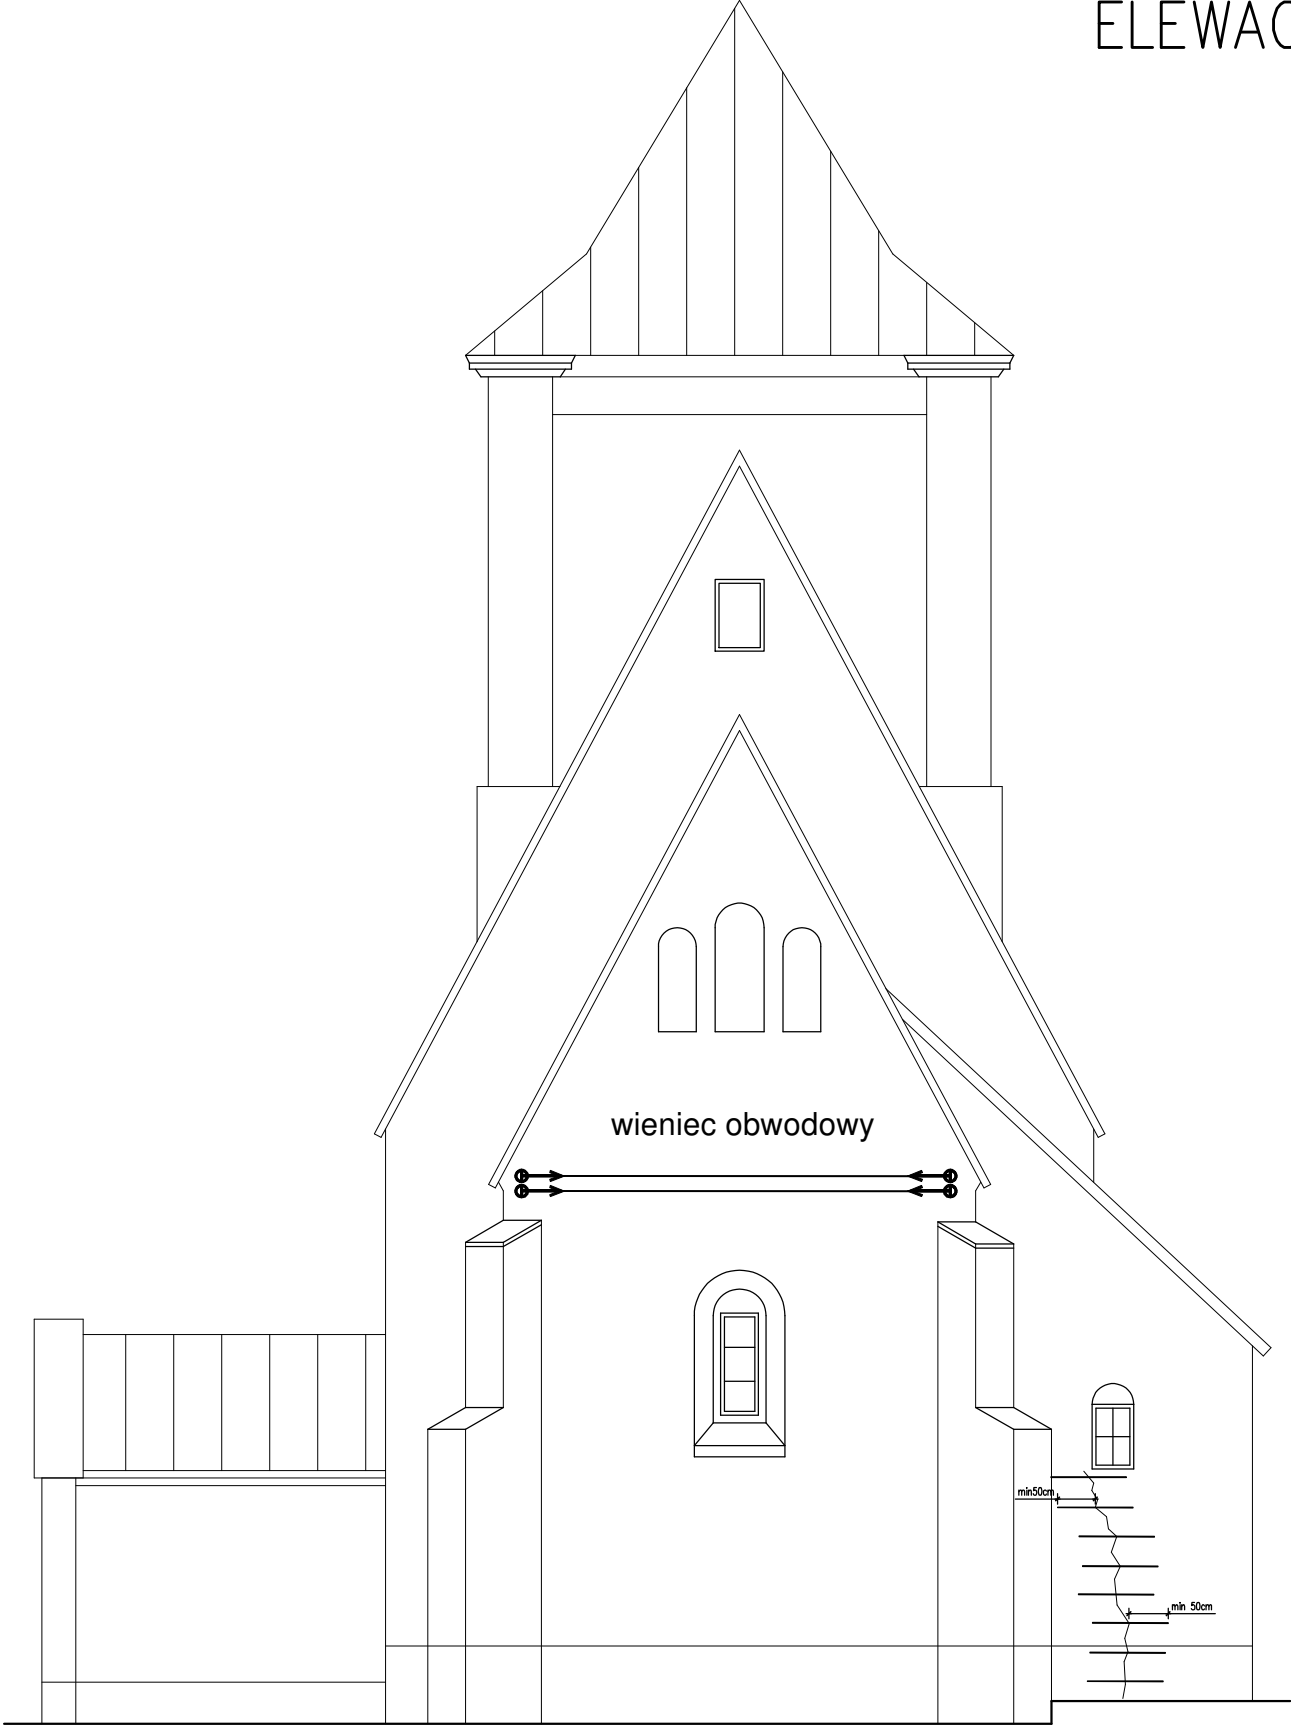
- wieniec obwodowy 4 Ø 10 mm
- w dwóch rzędach
- kierunek giecia pretów  
dł. min. 350 mm
- pret spiralny ze stali nierdzewnej Ø 8 mm
- rys i pęknięcia
