## **DOKUMENTACJA PROJEKTOWA**

***sposobu zabezpieczenia i przeciwdziałania zniszczeniu  
formy terenu oraz znajdujących się na tej formie: budynku  
kościół pw. św. Małgorzaty i jego ogrodzenia w Chybicach***

***Inwestor:*** WOJEWÓDZKI URZĄD OCHRONY ZABYTKÓW  
W KIELCACH UL. IGNACEGO PADEREWSKIEGO 34A,  
25-502 KIELCE

**KIELCE, grudzień 2022r.**

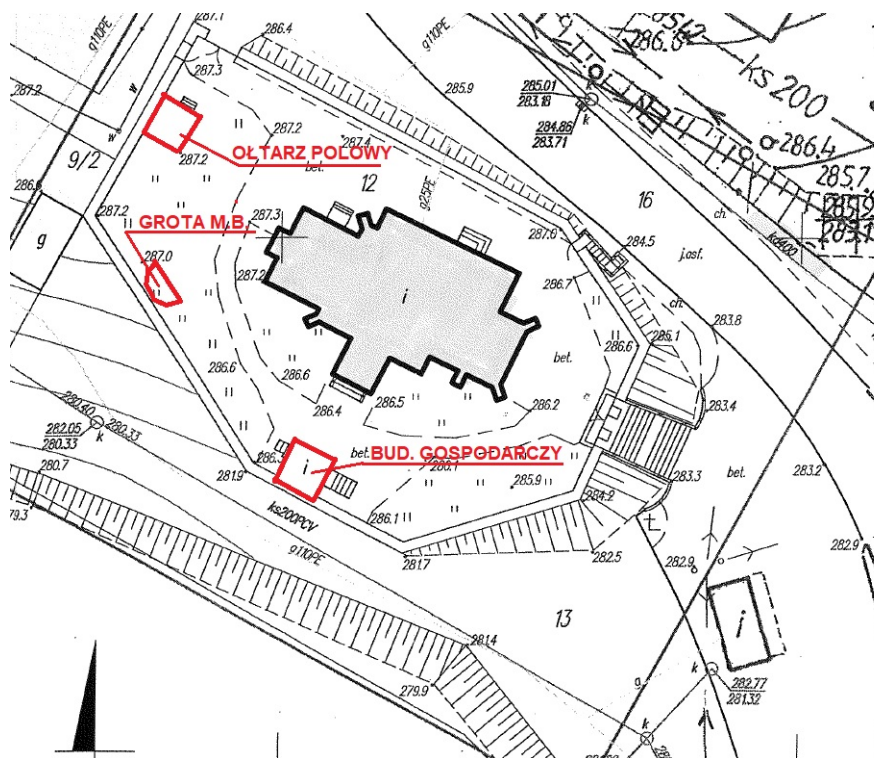
- ołtarz polowy przylegający do muru po stronie zachodniej,
- od strony południowej bezpośrednio na przeciw kruchty zlokalizowany jest budynek podpiwniczony pełniący funkcję domu pogrzebowego oraz gospodarczego,
- grota Matki Bożej – obiekt położony pomiędzy w.w. obiektami w części południowo zachodniej bezpośrednio przy murze ogrodzeniowym.

Dodatkowo zmianie uległo zadrzewienie terenu w pobliżu muru ogrodzeniowego. Obecnie niemal całkowicie usunięto zadrzewienie pozostawiając pojedyncze drzewa przy budynku gospodarczym oraz po stronie południowo-wschodniej.

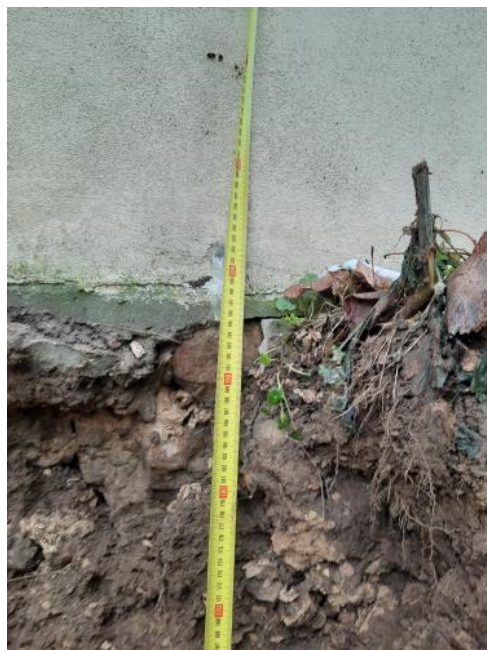
*Odkrywka fundamentu muru OM-4*

Obecnie mur po stronie południowej jest w sposób znaczący uszkodzony – przełamany i wykazuje wychylenie – klawiszowanie w miejscu spękania. Zdjęcia z oględzin przedstawiono
