ELEWACJA ZACHODNIA–NAPRAWA USZKODZEŃ
skala 1:100

temat: Dokumentacja techniczna sposobu zabezpieczenia i przeciwdziałania zniszczeniu formy terenu oraz znajdujących się na tej formie: budynku kościoła pw. św. Małgorzaty i jego ogrodzenia w Chybicach			
stadium: EKSPERTYZA TECHNICZNA			
branża: KONSTRUKCJA		skala: 1:100	data: 12/2022
opracował: mgr inż. Marcin Nosek		nr upr: SWK/0111/P00K/06	podpis:
opracował: inż. Grzegorz Gregulski		nr upr:	podpis:
rysunek: ELEWACJA ZACHODNIA NAPRAWA USZKODZEŃ		licencja: AutoCAD	nr rys.: 1.7

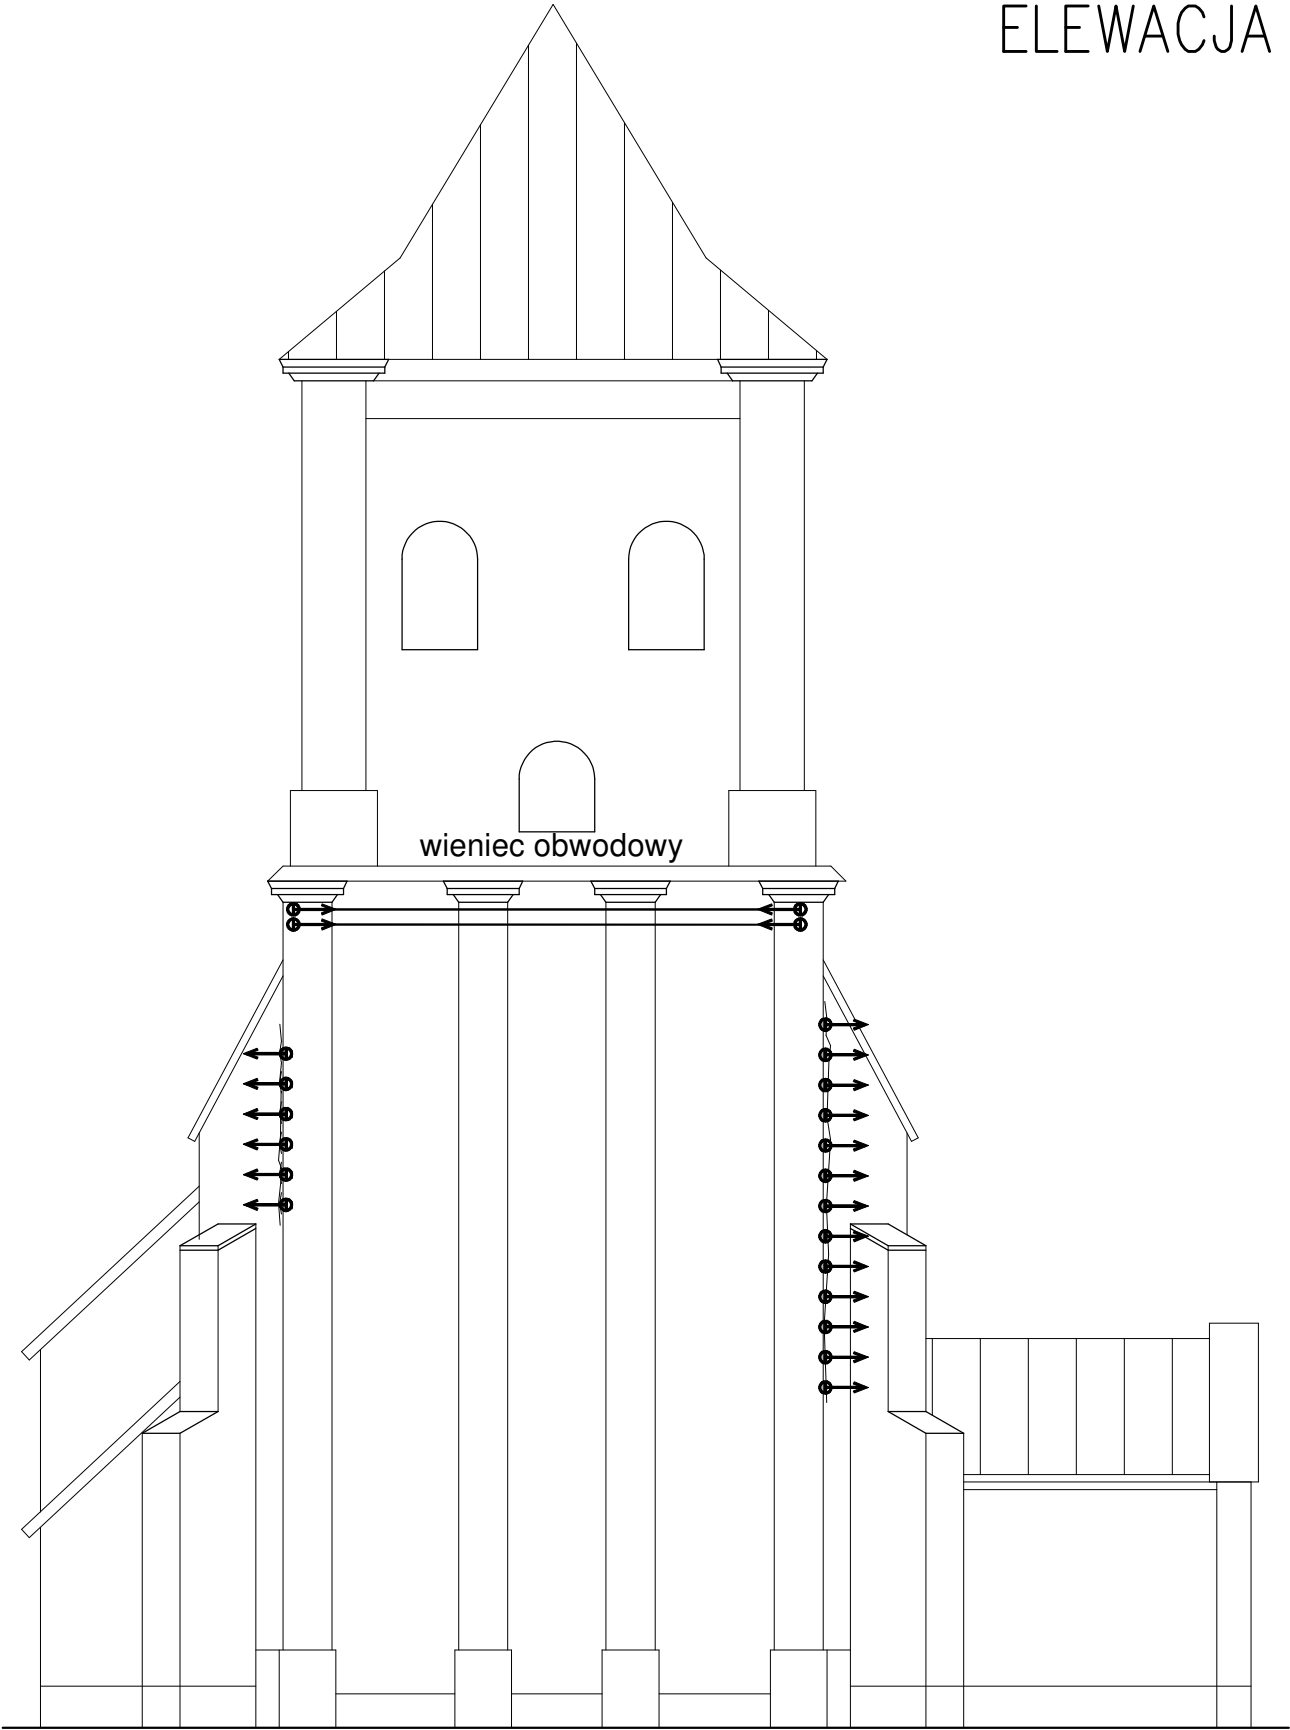
- wieniec obwodowy 4 Ø 10 mm
w dwóch rzędach
kierunek giecia pretów
dł. min. 350 mm
pret spiralny ze stali nierdzewnej Ø 8 mm
rysy i pęknięcia
